Rozhovor s Arcibiskupstvím Olomouckým do newsletteru Čti o ní_restaurování kašny s puttím v zahradě Arcibiskupského paláce v Olomouci

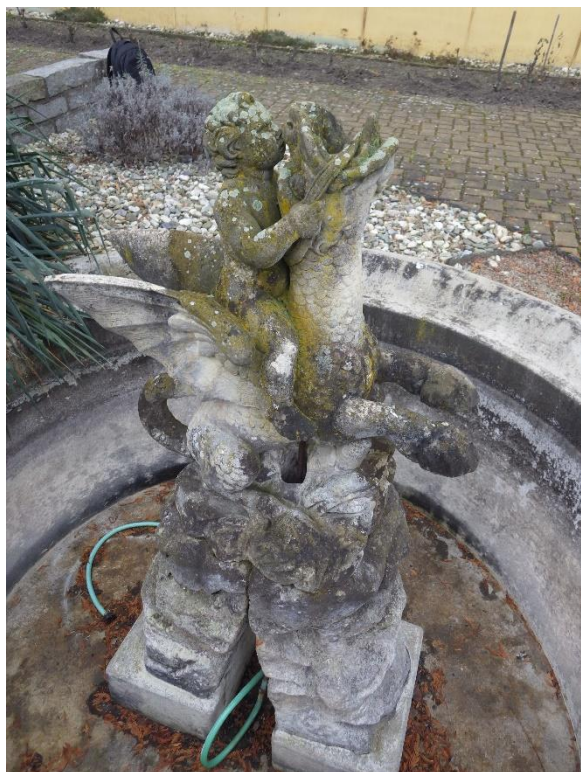
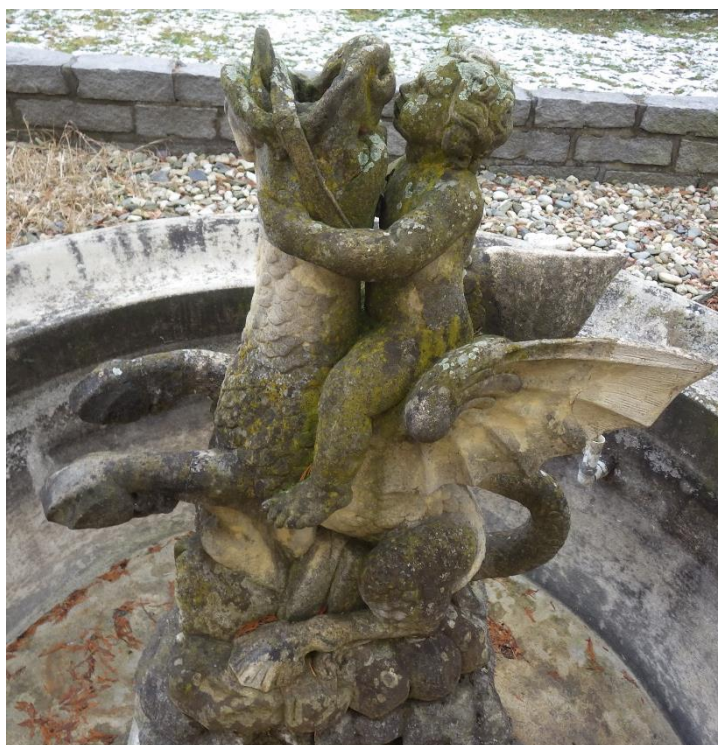
Foto před restaurováním

Havarijní stav kvůli náročnému exteriérovému umístění (zkorodovaná armatura sochy draka, zčernalé vápencové krusty a depozity, silná koroze kamene na těle puttí i krku draka, mikropraskliny ve stěně nádrže, stěny pokryté vodním kamenem, mechy a lišejníky na všech částech kašny,...)

Restaurátorské práce prováděl olomoucký restaurátor Mgr. A. Jiří Finger. Byla provedena biosanace, hrubé čištění, doplnění průzkumů a určení dalšího postupu při restaurování. Následně byla provedena demontáž, prekonsolidace narušených částí a dočištění povrchu. Nevhodné spojovací čepy byly nahrazeny za laminátové armatury, trhliny byly zalepeny lepidlem na bázi syntetických pryskyřic. Proběhlo doplnění křídel a plastické retuše, poté barevné retuše pro sjednocení doplněných částí, povrchová úprava a na závěr montáž zpět na původní místo.
